# 広島土砂災害と茅葺き屋根

一般財団法人災害科学研究所

研究員 中川 要之助

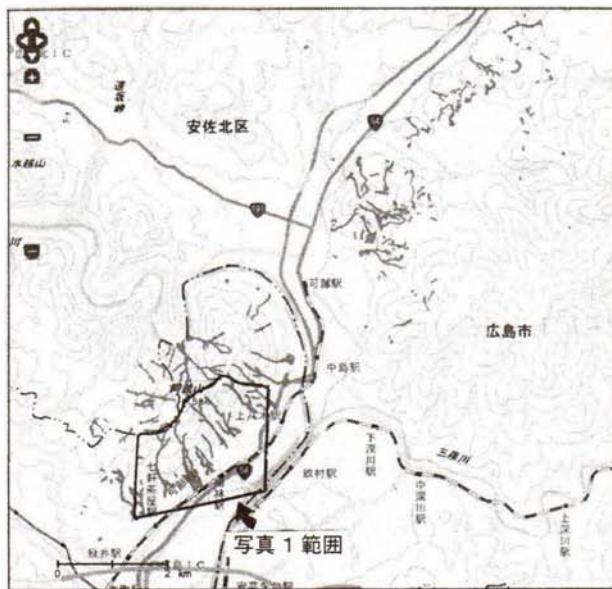
2014年8月の大雨で広島市で死者74名、負傷者44名、家屋の全・半壊255棟などの大規模な土砂災害が発生した<sup>1)</sup>。この災害に関して災害危険箇所の指定や周知の遅れ、避難・誘導の不手際、また無計画な市街地の拡大などの人的・社会的問題点が指摘されているが、直接の原因は大雨で発生した土石流によるものである（図1<sup>2)</sup>）。死者41名に及ぶ最大被災地の阿佐南区八木三丁目<sup>2)</sup>を中心には地形、地質、及び植生に関して、土石流の発生機構を考察する。

図1 航空写真的判読による土石流箇所<sup>2)</sup>

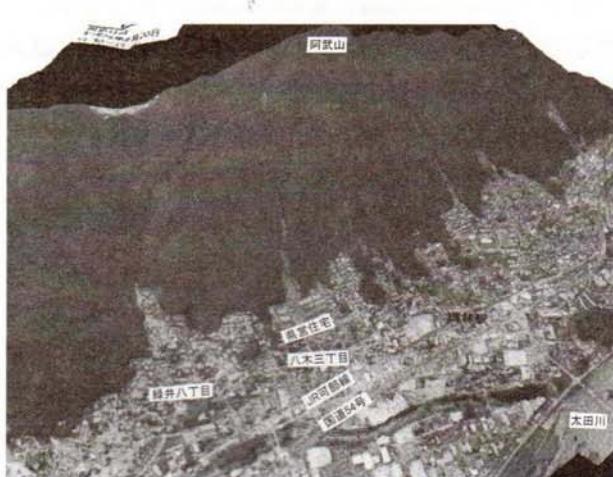
太田川右岸の阿武山（586.2m）の南東山麓の緩斜面に開ける住宅街北部の阿佐南区八木八丁目から南部の緑井七丁目までの約2kmの間で10箇所を越える土石流災害が発生した。その中でも八木三丁目付近が最大の被災箇所である（写真1<sup>4)</sup>）。ここでは土石流は高度430m付近から約1000m流下して、谷口の高度50m付近の住宅を破壊して、さらに300m下流のJR可部線にまで達した。土石流堆積物には軽自動車ほどの大きさの花崗岩の巨礫も含まれるが、主体は風化花崗岩からもたらされたシルト質マサ土である。広島市による土砂災害危険箇所の指定や公示の不手際が問題視されているが、ひろしま地図ナビ<sup>5)</sup>の防災情報に八木三丁目付近の土石流危険渓流や急傾斜崩壊危険箇所が示されている。この度の土砂災害は図示される土石流危険渓流で生じており、一部は図示範囲外や急傾斜危険箇所に及んでいる。しかし急傾斜崩壊危険箇所では斜面崩壊は生じていない（図2）。

写真1 阿武山南東斜面の斜め航空写真<sup>3)</sup>

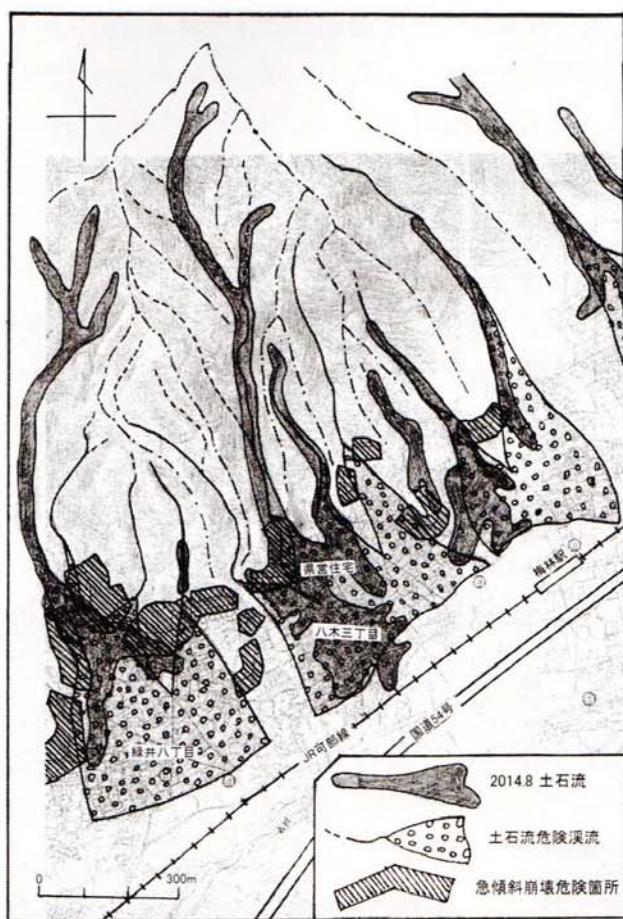
図2 広島市阿佐南区八木三丁目付近の土石流危険渓流と急傾斜崩壊危険箇所<sup>4)</sup>及び土石流発生範囲<sup>2)</sup>

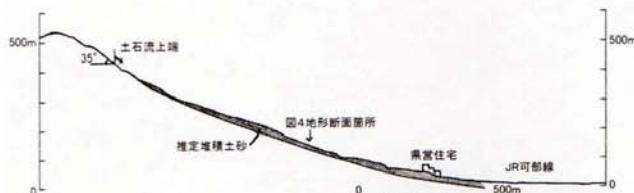
図3 八木三丁目土石流谷の縦断形. 6) より作成

阿武山を主峰とする北東－南西方向に続く高度500～300mの山地の稜線部は比較的緩傾斜であるが<sup>6)</sup>、その南東斜面は40～50°の急傾斜である。また山麓の高度100m付近から下の10～20°の緩傾斜地に住宅地が開ける。八木三丁目に土石流をもたらした谷は稜線直下の高度430m付近に始まるが、その付近から土石流が発生している。谷の上流の高度370m付近までの縦断勾配は35°で、それ以下の高度100m付近までの縦断勾配は30～20°である(図3)。谷底高度150m付近の左岸斜面の上

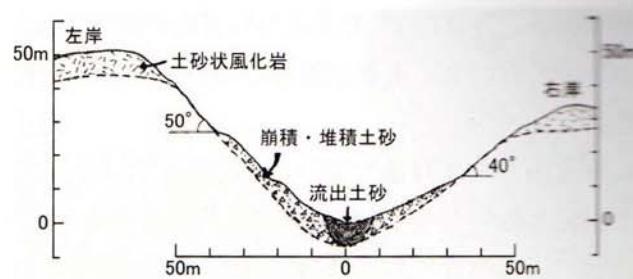
図4 八木三丁目土石流谷の横断形. 2) の地形図より作成

部の傾斜度は50°、右岸斜面の上部の傾斜度は40°である(図4)。また谷の流域約150haの半分以上(57%)が35°以上の急斜面である(図5)。土砂

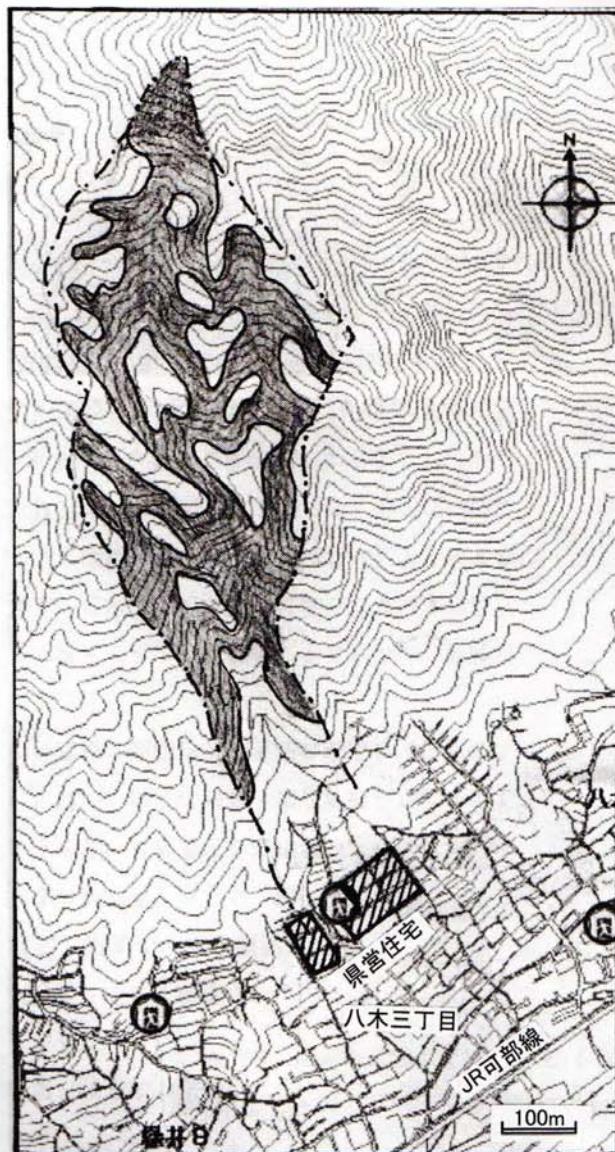
図5 八木三丁目土石流谷流域の傾斜分布. 2) の地形図より作成  
灰色部：傾斜35°以上、空白部：傾斜35°以下

の最大安定角は約35°であるから谷底の傾斜が35°以下の部分に主に土砂が堆積していると考えられる。

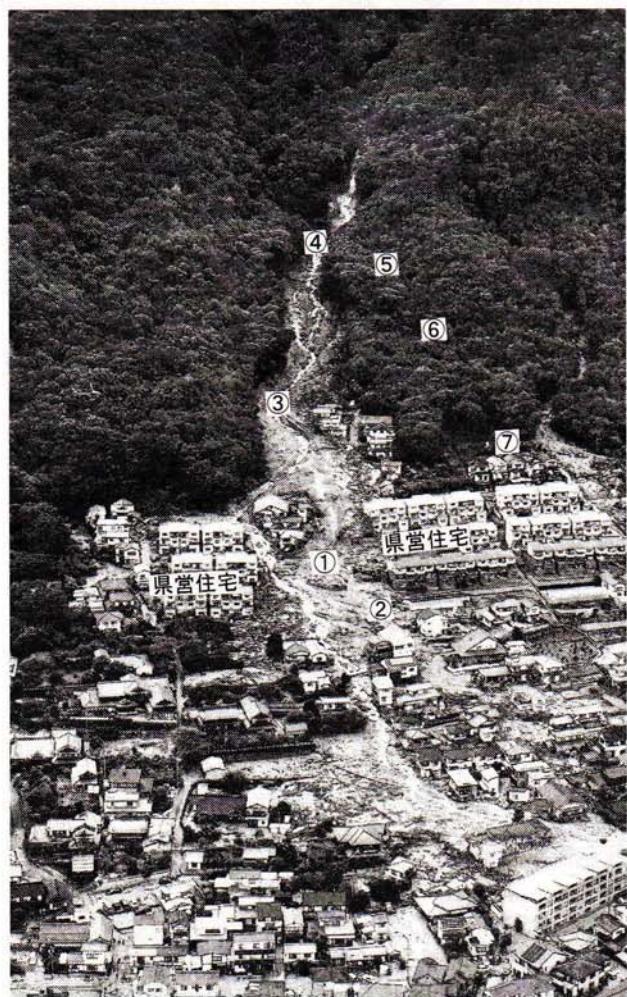
した（写真2<sup>8)</sup>）。その頃には住宅地の被災家屋や瓦礫は除去されていたが、残っていた土砂は褐色シルト質中砂が主体で、六甲山や生駒山から流出する白色粗砂主体のマサ土とかなり異なる。谷から続く巾2m足らずの水路の両側に約50m離れて県営住宅が建っているが、土石流はその間にあった住宅を直撃した（①）。この水路の下流は道路地下の暗渠になっている（写真3、②）。この水路では約150haの流域の大暴雨はとても排水できない。

写真2 八木三丁目の土石流災害斜め航空写真<sup>11)</sup>  
(①～⑦は文中の地点番号)

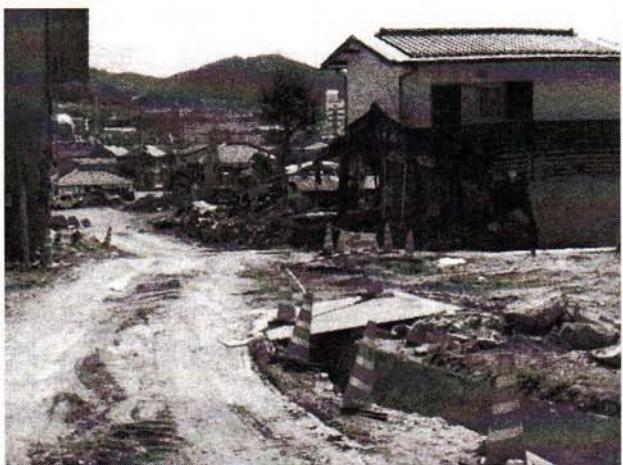
写真3 土石流谷下流の市街地の水路

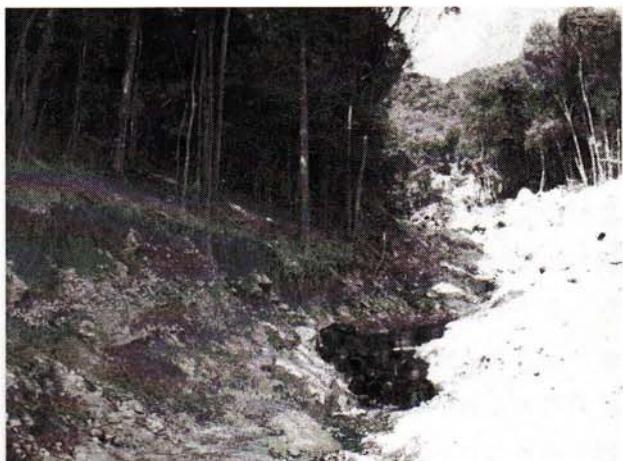
山間では水路の回復工事が始まったばかりであった。谷底が深さ2～3m浸食されて岩盤が表れ、岸には堆積層の崖が削られていた（写真4、③）。この堆積層は良く締まった褐色シルト質砂層と花崗岩礫からなる（写真5）。しかし斜面から土砂は流出しておらず、山林は荒れていない（写真6）。標高100m付近で左岸を下ってきた廃道が谷を渡

写真4 堆積層の浸食崖と谷底の風化岩盤

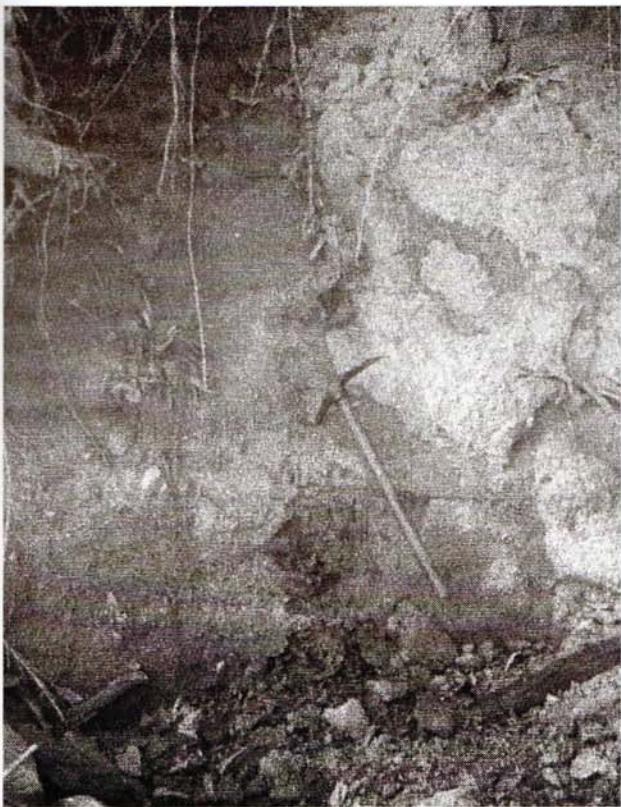
写真5 褐色風化の良く締まっている堆積層

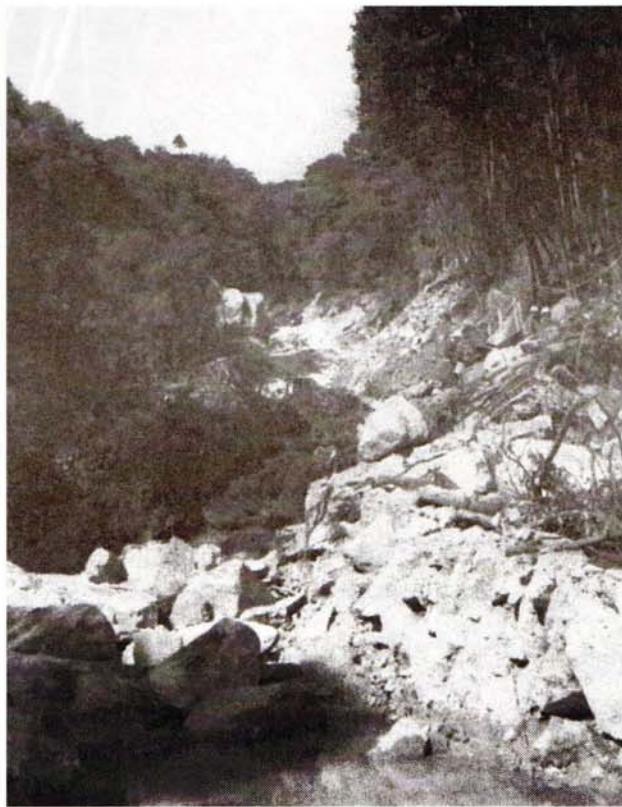
写真7 廃道が右岸（左側）から左岸（右側）に渡っていた。

り右岸を下る（写真7、④）。土石流はそこから廃道沿いに分流し、約30mの間は礫が散乱している（写真8、⑤）。その先に土石流堆積物は無いが、流木や枯れ葉の堆積から大量の水が流れたことがわかる（写真9、⑥）。廃道から麓に泥水が流出したが、家は壊れていない。（写真10、⑦）。八木町北部（写真11）や阿佐北区可部東でも八木三丁目と同様に土石流が発生したが、斜面は崩壊していない。このように広島の土砂災害は斜面崩壊では

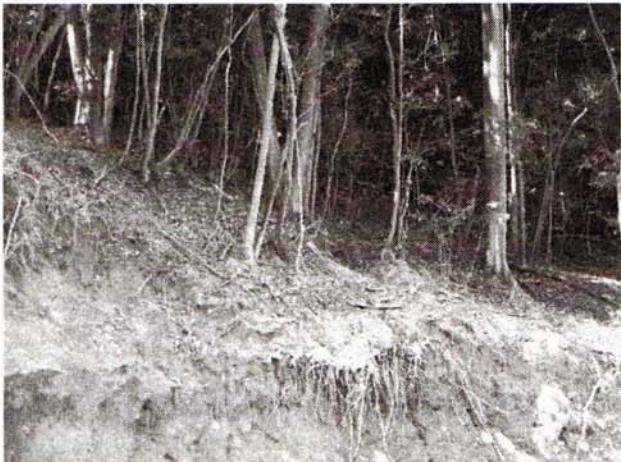
写真6 谷は浸食されたが、雑木林に異常は見られない。

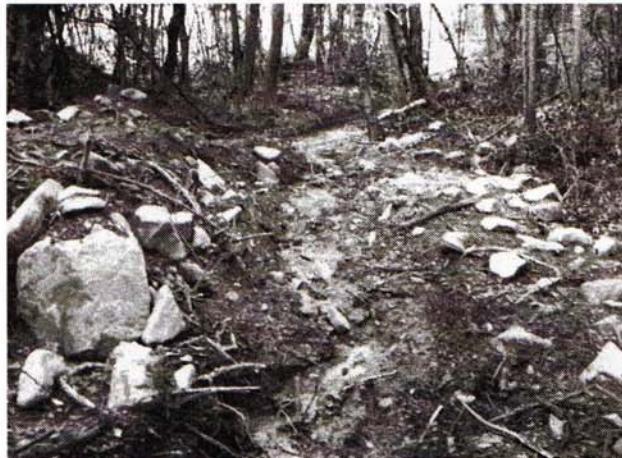
写真8 廃道に分流した土石流堆積物

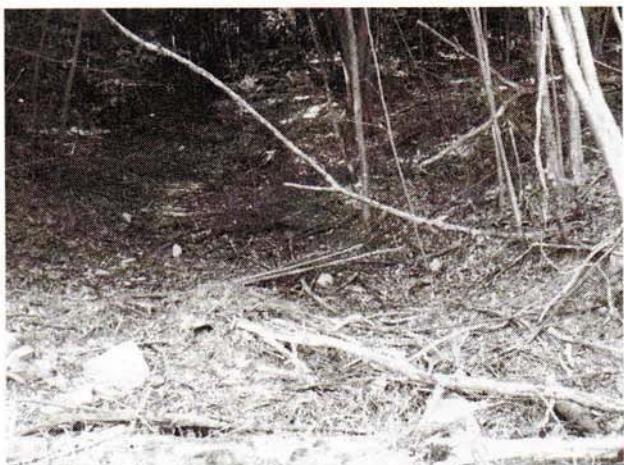
写真9 廃道の下手に土石流堆積物ではなく、流木や枯れ葉が散乱している。

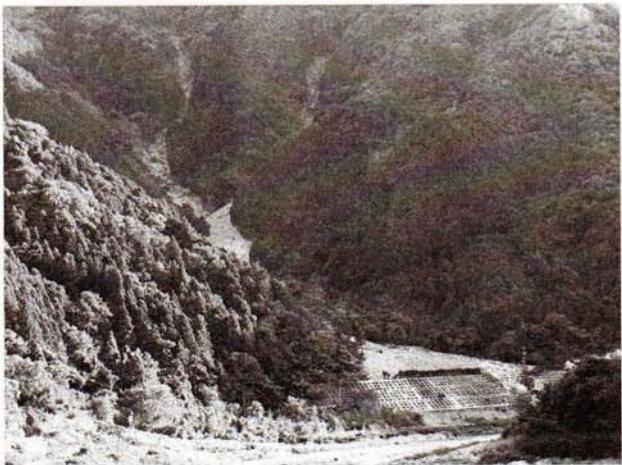
写真11 阿佐南区北部八木町太田川右岸の土石流堆積物が堆積する斜面。

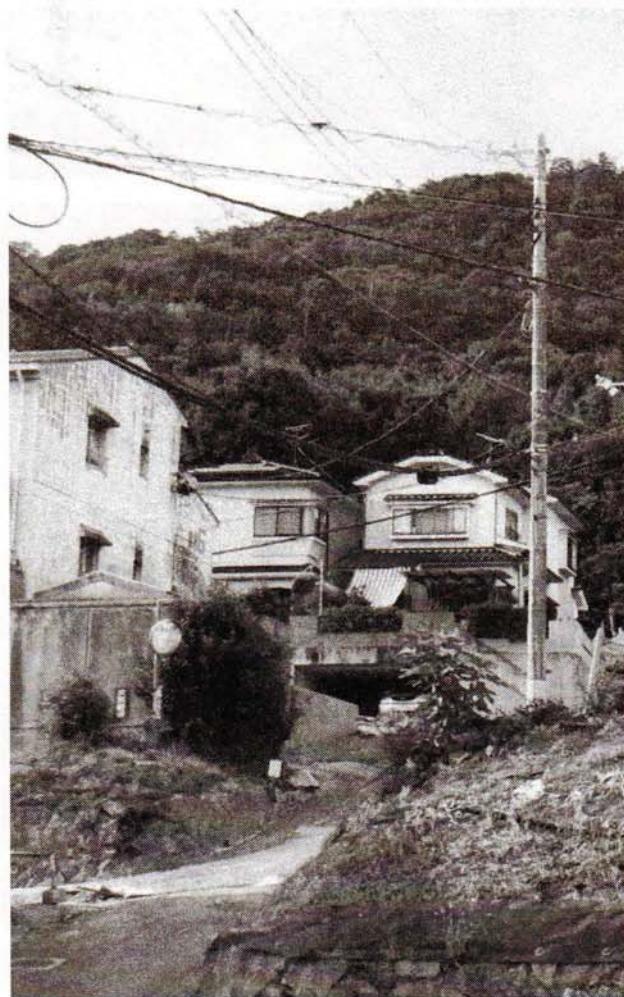
写真10 廃道の麓の住宅

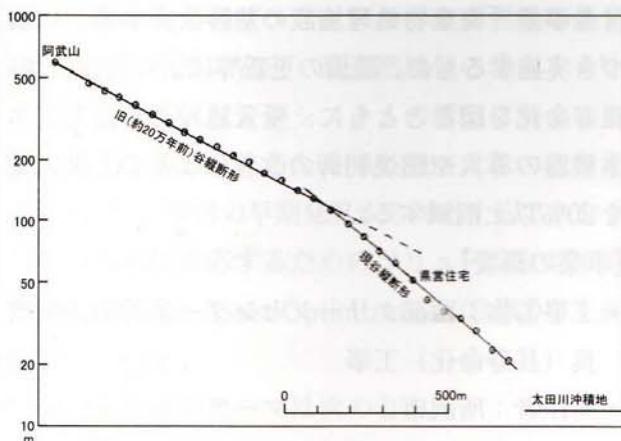
図6 八木三丁目土石流谷の片対数グラフ縦断形. 6)より作成

して良く締まっていることから、中期更新世（約20万年前）の堆積層と考えられる。理論的に堆積と運搬が平衡な河川の高度と距離の関係は指数関係<sup>11)</sup>にある。八木三丁目の谷の縦断形（図3）を片対数グラフで高度を対数尺に水平距離を等尺に描くと標高100m付近を境に緩傾斜の上流側とより急傾斜の下流側の2本の直線に近似される（図6）。下流側が現在の谷の縦断形である。上流側には褐色に強風化した花崗岩が分布する。山地の岩石や堆積層が主に風化したのは約10万年前の間氷

期である。したがって上流側はより古い約20万年前の間氷期の谷の縦断形で、高度100m付近まで下流側から現在の谷の浸食が進んでいると考えられる。この度の大震で上流側の古い谷から堆積層や風化岩が主に下刻作用で流失し、下流側の現在の谷から約20万年前の堆積層が主に側方浸食作用で流失して土石流が生じたと考えられる。
